Повышение надежности работы автоматической централизованной системы смазки (АЦСС) на карьерных самосвалах БЕЛАЗ

А.И.Госман, к.т.н., менеджер по Восточной Европе компании LINCOLN GmbH & Co. KG

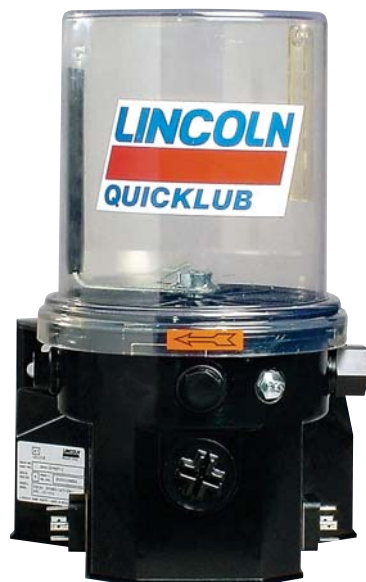
Насос типа P 203 Quickclub
с предохранительным клапаном

Такая неисправность как падение давления в магистрали нагнетания объясняется наличием загрязнений и абразив- ных примесей в смазке, которые в свою очередь приводят к быстрому износу пары «цилиндр-поршень» и обратного кла- пана в насосном элементе.

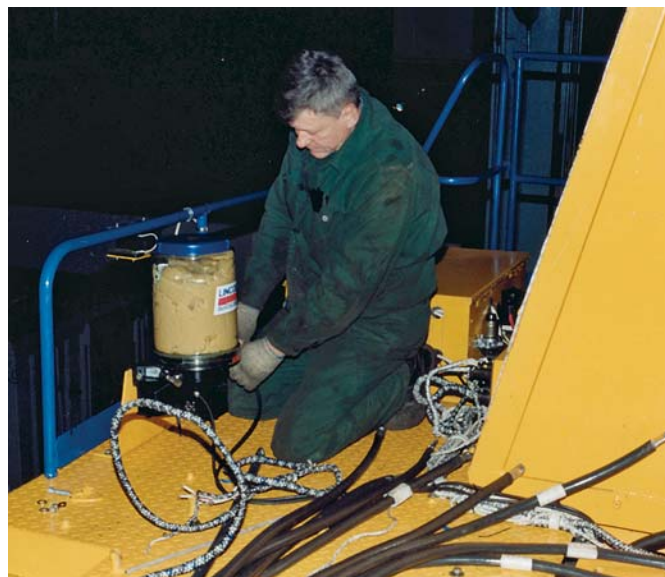
Установка АЦСС *Lincoln* на серийных самосвалах БЕЛАЗ
